KARTA ZAŁOŻENIA POLWARCZNEGO

G A R D N O

KARTA ZAŁOŻENIA

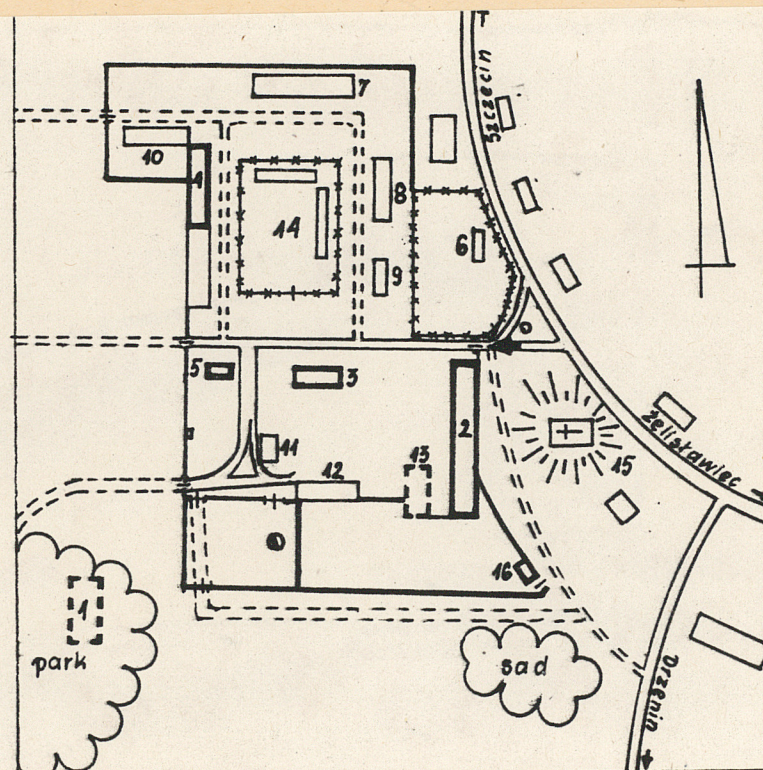
11. Zdjęcia, rzut, przekrój, sytuacja, orientacja

1. Przypuszczalne usytuowanie pałacu
2. Obora i magazyn, stajnia
3. Dawna tuczarnia, ob. nie użytkowana
4. Chlewnia
5. Dawny dom mieszkalny
6. Budynek administracyjny
7. Obora
8. Garaże i warsztaty
9. Magazyn
10. Chlewnia
11. Warsztat mechaniczny
12. Dawna chlewnia, ob. nie użytkowana
13. Ruina budynku gospodarczego
14. Park maszynowy z garażami
15. Kościół średniowieczny
16. Dom mieszkalny, dawny dom rządcy (?)

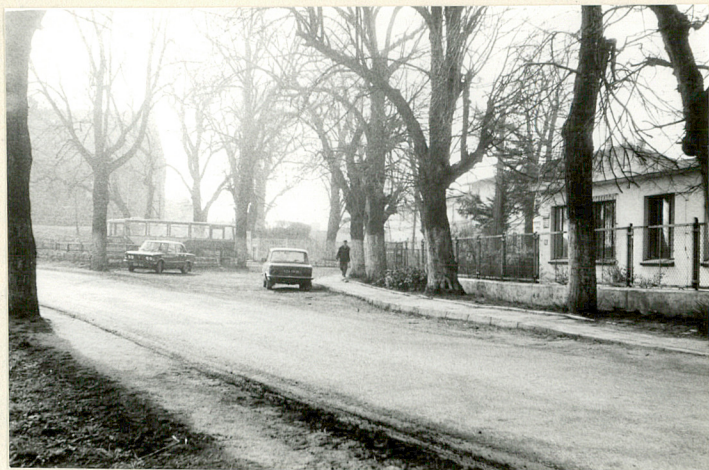
— droga dojazdowa ze Szczecina — aleja  
drzew prowadząca do majątku, po pra-  
wej współczesny budynek adm. /nr 6/

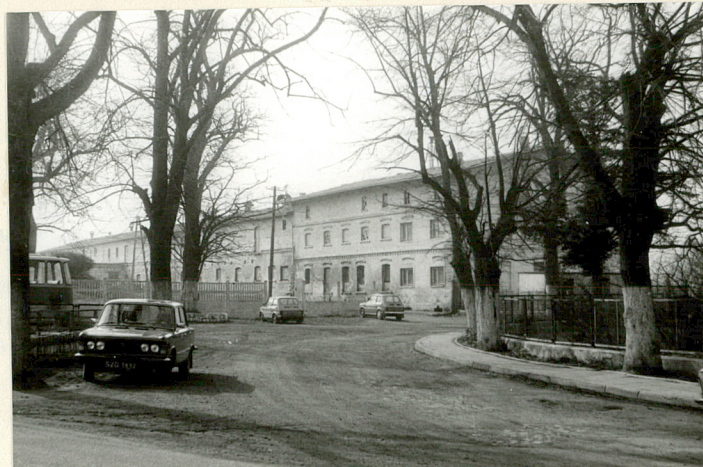
Zjazd z drogi w kierunku podwórza  
gospodarczego /w głębi obora i  
stajnia /nr 2/

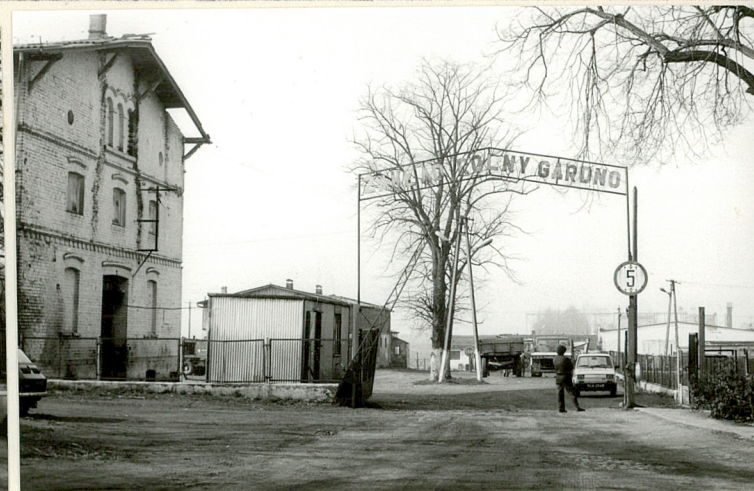
Brama wjazdowa na teren podwórza  
gospodarczego

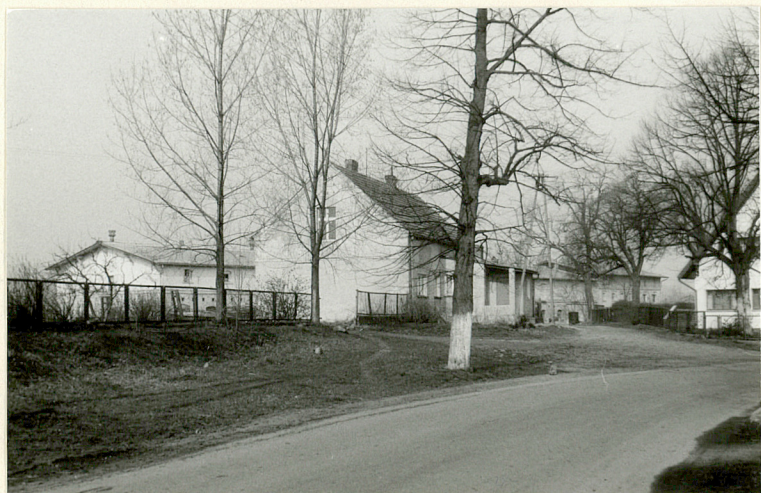
— droga ze Szczecina — widok od strony południo-  
wej — w głębi jeden z domów mieszkalnych /nr 16/

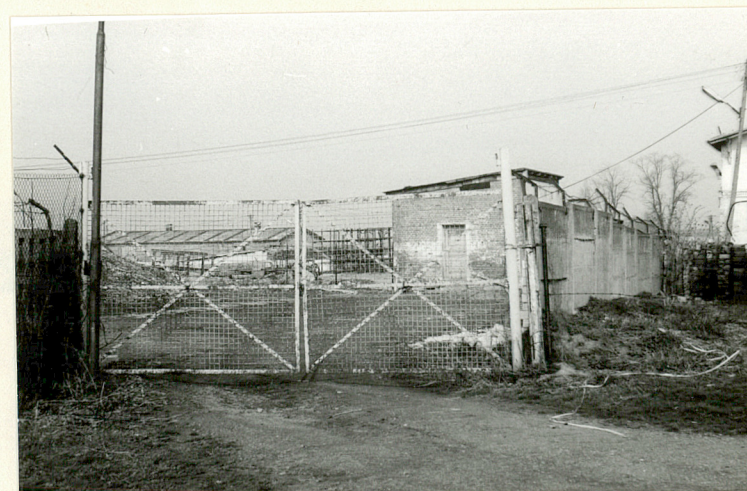
boczna brama wjazdowa przy budynku  
mieszkalnym nr 16

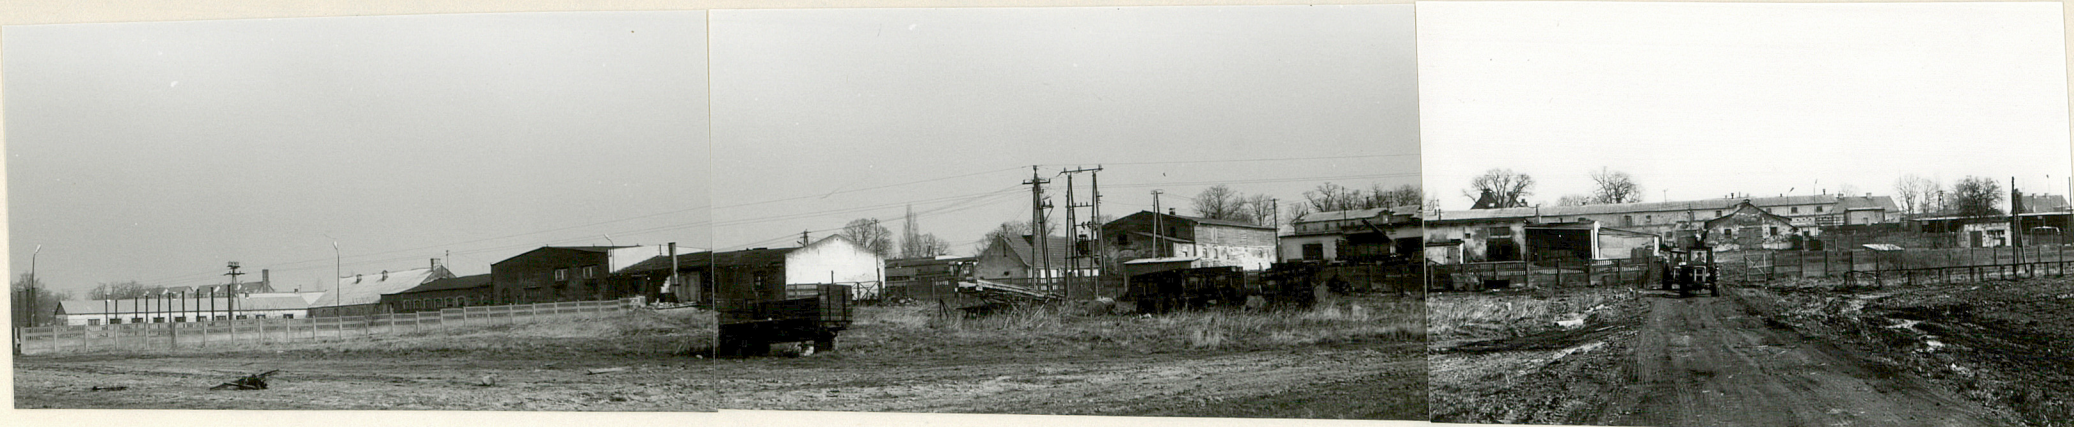
Widok ogólny założenia od strony pól i parku, z kierunku zachodniego, od lewej znajdują się: nowa chlewnia /nr 10/ chlewnia i magazyny /nr 4/, dom mieszkalny /nr 5/, magazyn /nr 3/ i obora ze stajnią /nr 2/

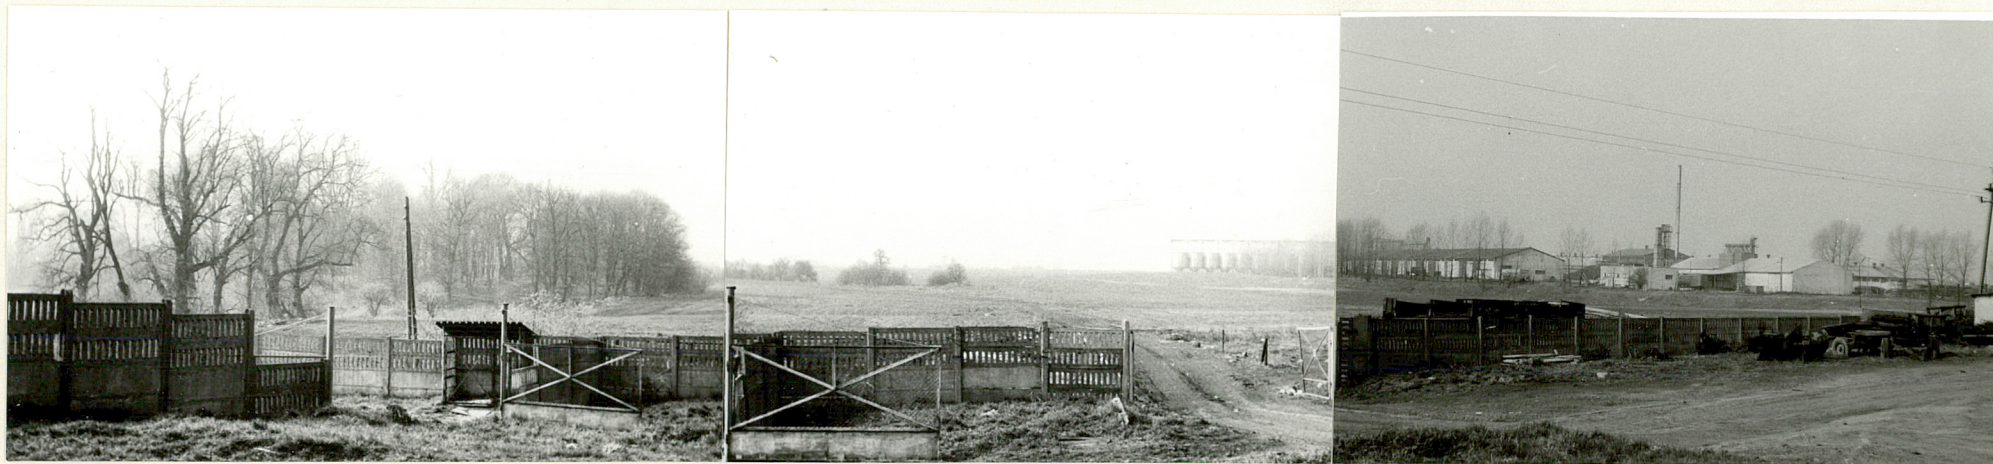
Widok na zachodnią bramę wyjazdową oraz na park i pola, po prawej współczesna suszarnia

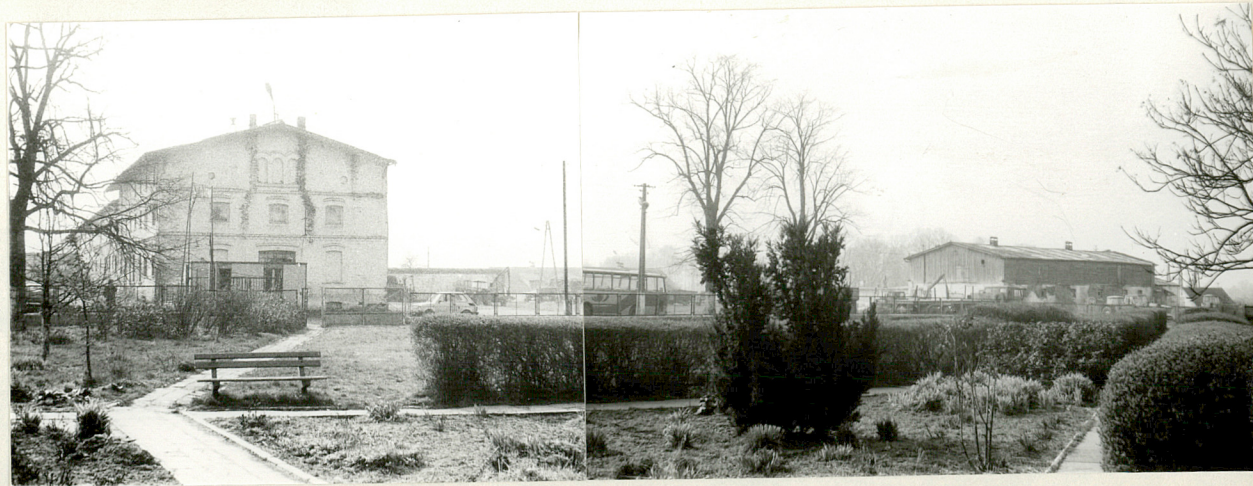
Widok południowej części założenia z budynkiem stajni /nr 2/ i magazynu /nr 3/

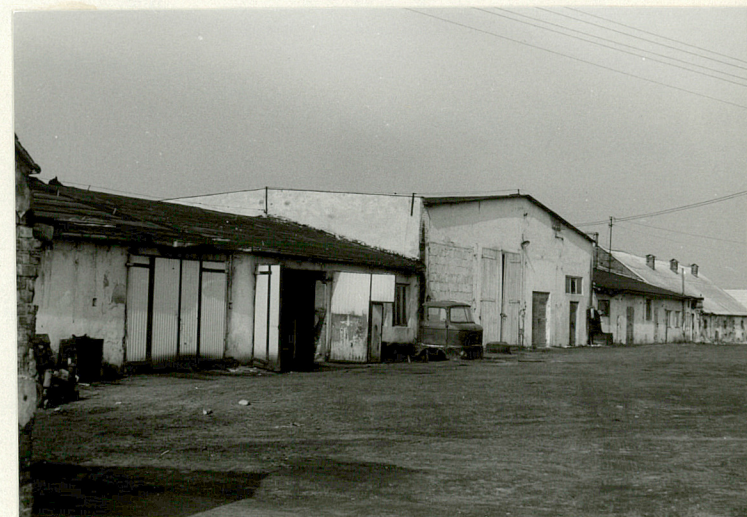
1/Chlewnia /na planie nr 4/ usytuowana w zachodniej części podwórza gosp. w ciągu budynków tworzących bok zachodni. Od zachodu przylega do niej prostopadłe budynek nowej chlewni. Fasada skierowana jest na park maszynowy. Murowany z cegły, tynkowany. Stropy drewniane, belkowe. Więźba dachowa drewniana, krokwiowo-płatwiowa. Dach kryty eternitem falistym. Posadzki brak. Okna dwudzielne, drewniane, zniszczone. Drzwi drewniane, deskowo-spagowe. Plan prostokąta wydłużonego południkowo, z poprzecznymi przejazdami, wyznaczonymi przez drewniane słupy wspierające stropy, ustawione w dwóch rzędach. Bryła niska, jednokondygnacyjna, niepodpiwniczona, przekryta dachem dwuspadowym. Elewacje boczne sześciokątne, przeprute niewielkimi okienkami, zamkniętymi odcinkowo. Elewacja szczytowa północna za parą drzwi i oknem na osi w dolnej partii i drzwiami prowadzącymi na poddasze. Budynek znacznie zniszczony, mury zawilgocone, tynk odpadający. Wnętrze nie użytkowane, pozbawione posadzek i wyposażenia, w trakcie modernizacji.

ciąg warsztatów i magazynów, na końcu którego znajduje się chlewnia; widok od strony południowo-wschodniej

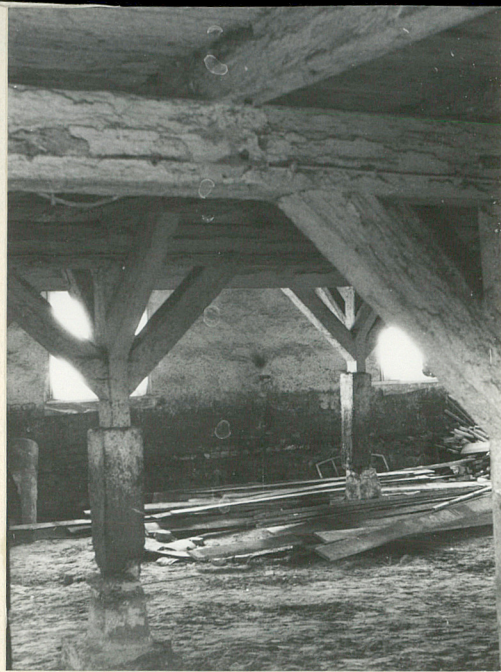
fragment wnętrza chlewni

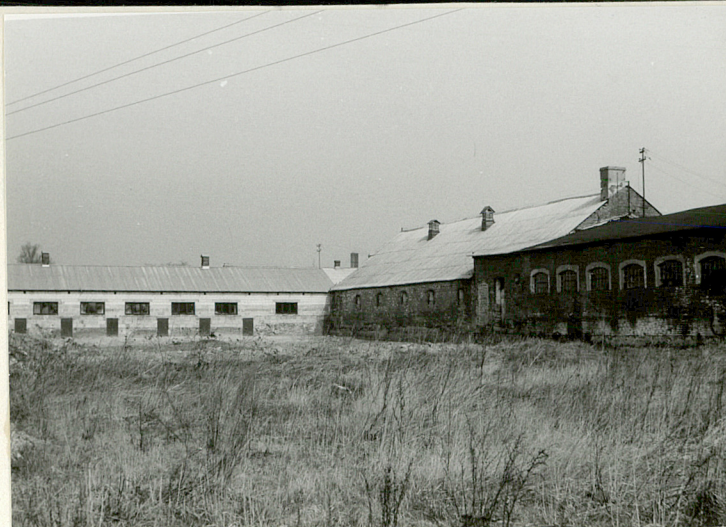
ciąg budynków, który zamyka budynek chlewni, od strony południowo-zach.

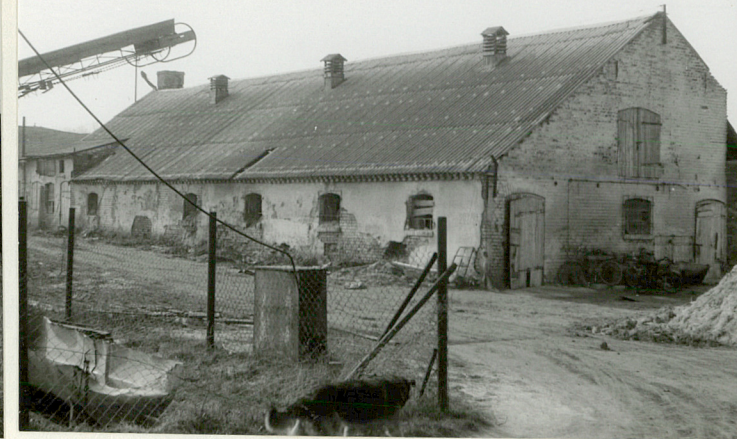
budynek chlewni w ujęciu od strony północno-wschodniej

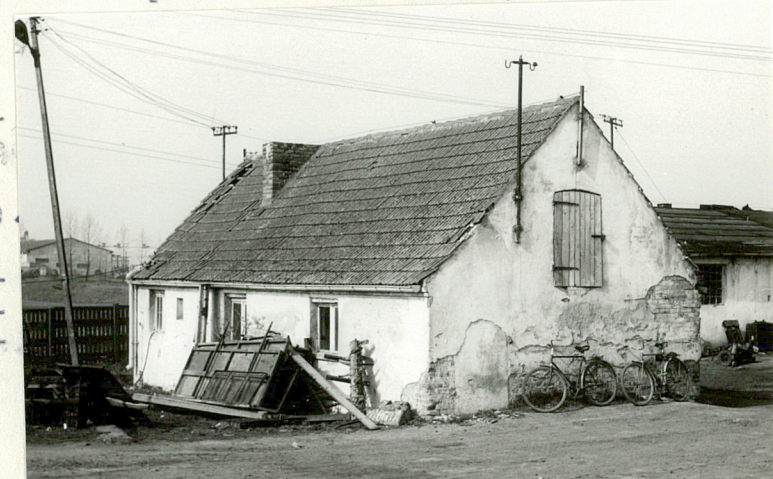
widok od strony południow-wschodniej

2/ Budynek mieszkalny /na planie nr 5/ob. pomieszczenie socjalne. Usytuowany w zachodniej części założenia, w sąsiedztwie bramy wyjazdowej prowadzącej w pola, na zachód od magazynu /nr 3/ i warsztatu /nr 11/. Murowany z cegły, otynkowany. Stropy drewniane z podbitką trzcinową. Więźbadrewniana. Dach kryty dachówką zakładkową. Okna drewniane, dwupolowe, skrzynkowe, współczesne. Drzwi deskowo-spągowe oraz płycinowe. Plan prostokąta wydłużonego równoleżnikowo. Bryła jednokondygnacyjna, niepodpiwniczona, przekryta dachem dwuspadowym. Elewacja północna trójosiowa, z drzwiami, południowa przepruta jedynie niewielkimi oknami. Szczytowe ściany pozbawione otworów poza drzwiami prowadzącymi na poddasze w szczycie. Dom bardzo zniszczony, ściany zawilgocone, tynk odpada, pokrycie dachu z ubitkami. Wymaga remontu. Obecnie nie użytkowany.

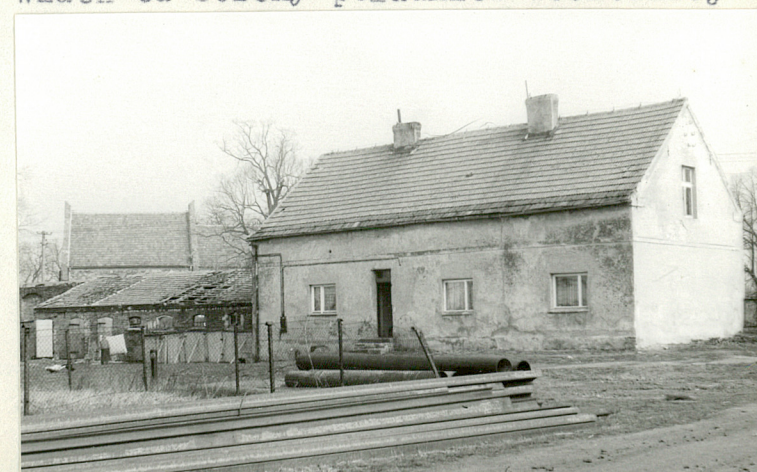
widok od strony zachodniej

3/ Budynek mieszkalny /na planie nr 16/dwurodzinny. Usytuowany w oddaleniu od założenia, na południowo-wschód od niego, przy drodze biegnącej na tyłach kościoła, wzdłuż wschodniego boku obory. Murowany z cegły, tynkowany. Stropy z podbitką trzcinową, drewniane. Więźba krokwiowo-płatwiowa. Dach kryty dachówką karpiówką. Okna dwupolowe, drewniane, skrzynkowe, współczesne. Drzwi płycinowe. Plan prostokątny. Bryła jednokondygnacyjna, niepodpiwniczona, przekryta dachem dwuspadowym, z gankiem poprzedzającym wejście od strony wschodniej. Elewacja wschodnia trójosiowa, z gankiem wejściowym, zachodnia czteroosiowa z jednym otworem drzwiowym. Ściany szczytowe z jednym oknem w górnej partii. Wnętrza, podobnie jak okna i drzwi przebudowane. Budynek w stanie dobrym.

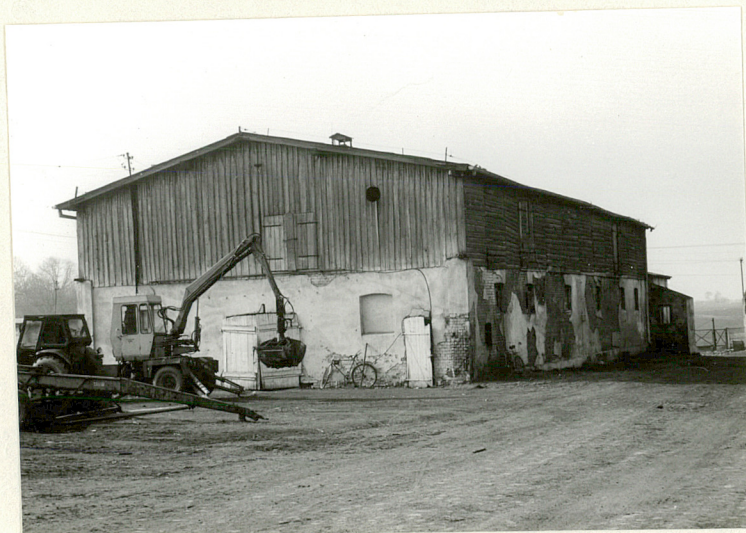
widok od strony północno-wschodniej

Usytuowany w środkowej części podwórza, na zachód od stajni i obory, przy drodze wewnętrznej prowadzącej na pola. Murowany z cegły, tynkowany, w górnej partii drewniany, oszalowany deskami. Stropy drewniane, belkowe, wsparte na słupach drewnianych. Więźba dachowa drewniana, krokwiowo-płatwiowa. Dach kryty papą. Okna w obramieniach odcinkowo zamkniętych, z drewnianymi szczelinami, wielopolowe. Drzwi dwuskrzydłowe, drewniane, deskowe. Oparty na planie prostokąta wydłużonego równoleżnikowo. Bryła dwukondygnacyjna, niepodpiwniczona, przekryta dachem dwuspadowym o małym spadku połaci, z dostawioną od zachodu niższą przybudówką przekrytą odrębnym dachem dwuspadowym. Elewacja wschodnia trójosiowa z szerokimi drzwiami na osi i parą okien, oraz drzwiami prowadzącymi na poddasze. Podział na kondygnacje podkreślony przez odmienność materiału konstrukcyjnego ścian. Elewacje boczne sześciosiowe. Elewacja zachodnia z trójosiową przybudówką z szerokimi drzwiami na osi i podobnym układem w szczycie budynku głównego. Wnętrze pozbawione wyposażenia. Budynek zachowany w stanie zadowalającym. Mury zewnętrzne zawilgocone, tynk uszkodzony. Stan elementów drewnianych dobry.
