KARTA ZAŁOŻENIA

pocz. XIX w.  
1.20-te XX w.

WYSOKA GRYFIŃSKA

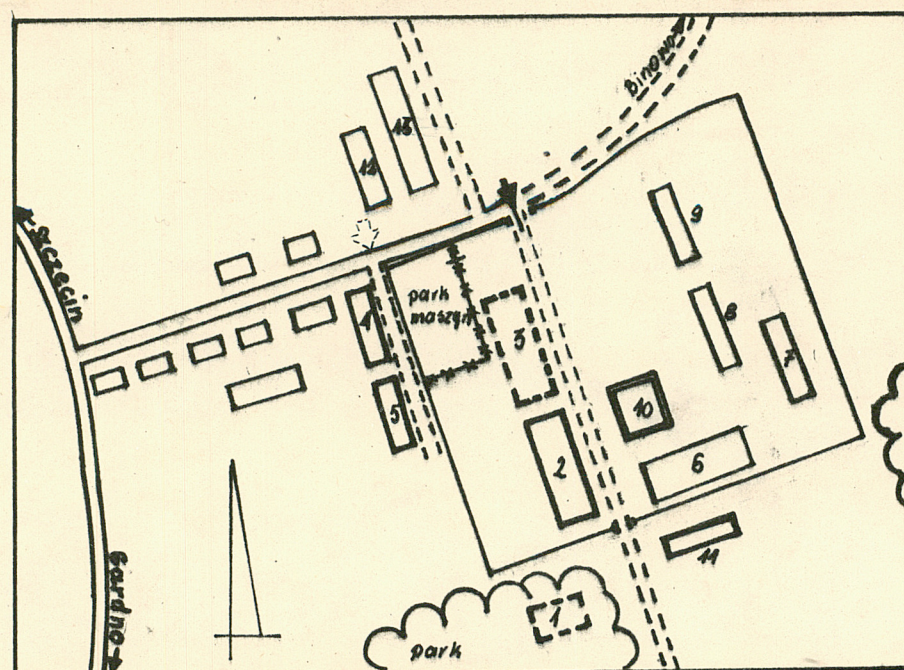
11. Zdjęcia, rzut, przekrój, sytuacja, orientacja

1. Ślady ruin pałacu
2. Obora
3. Lokalizacja budynku gospodarczego
- 4, 5. Budynki mieszkalne „czworaki”
6. Obora
7. Stodoła
- 8, 9. Warsztaty i garaże
10. Staw p-poż.
11. Budynek mieszkalny
- 12, 13. Chlewnie

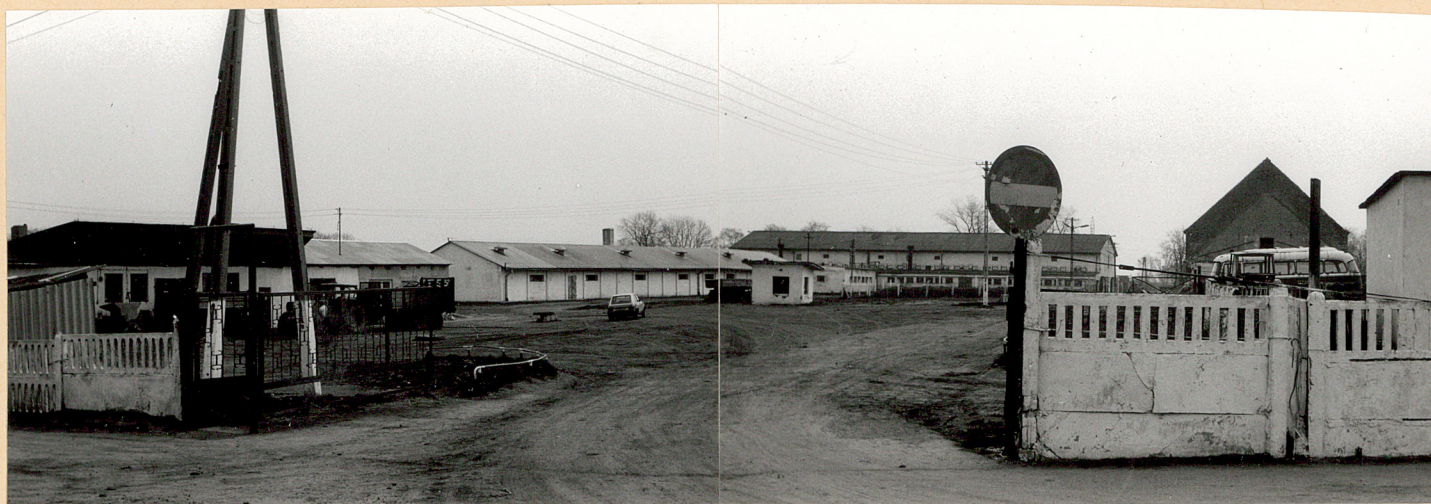
widok ogólny założenia od strony bramy wjazdowej; od lewej widoczne są budynki warsztatów i garaży /nr 9,8/ obory /nr 6/ oraz szczyt starego budynku chlewni i obory /nr 2/

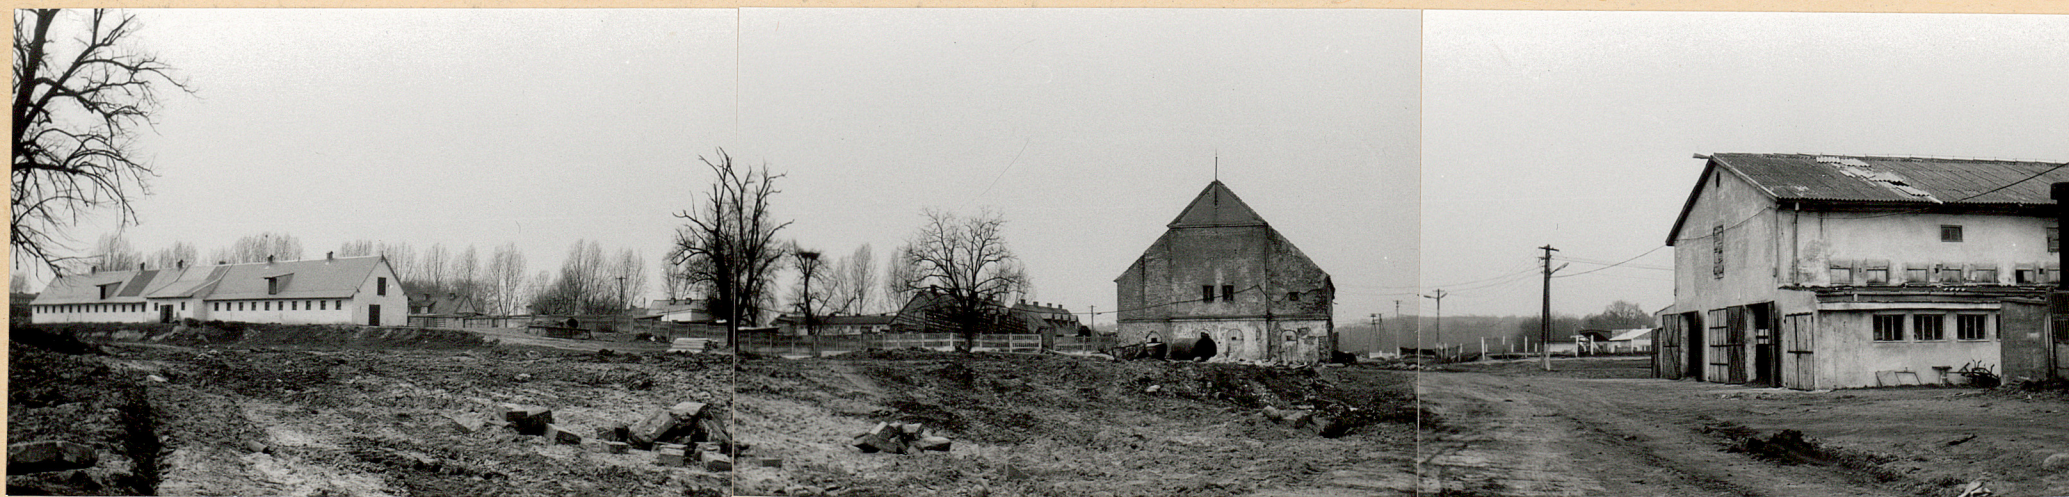
Widok ogólny założenia z południa. Od lewej strony widoczny budynek nowej chlewni, szczyt starej chlewni /nr 2/ i fragment nowej obory /nr 6/

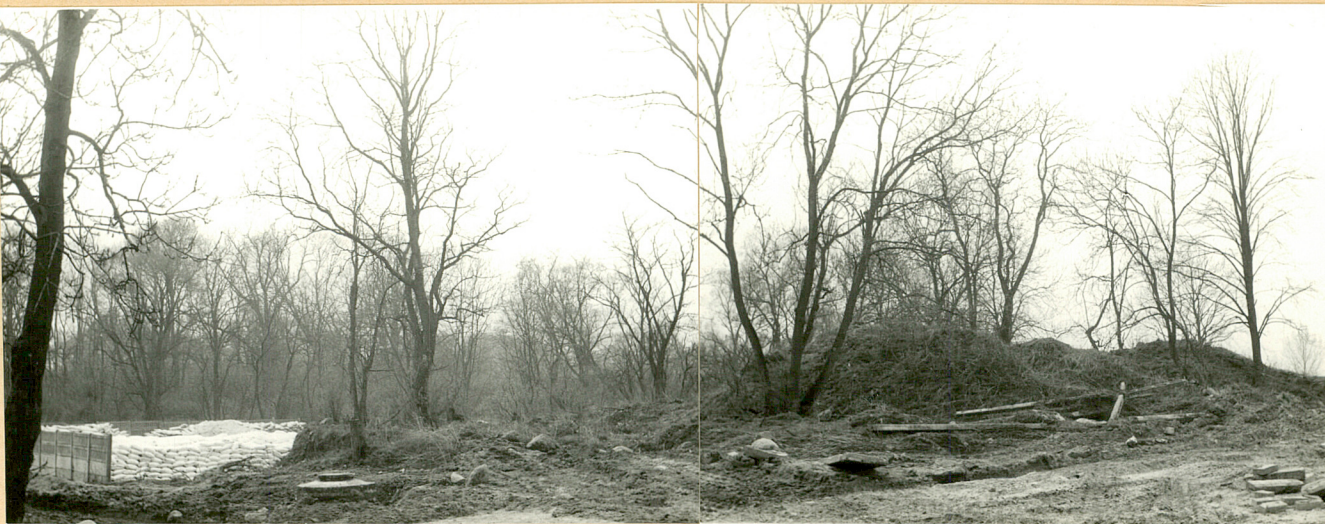
Część południowa założenia - widoczne po prawej wzniesienie, kryjące resztki piwnic dawnego dworu oraz pozostałości parku

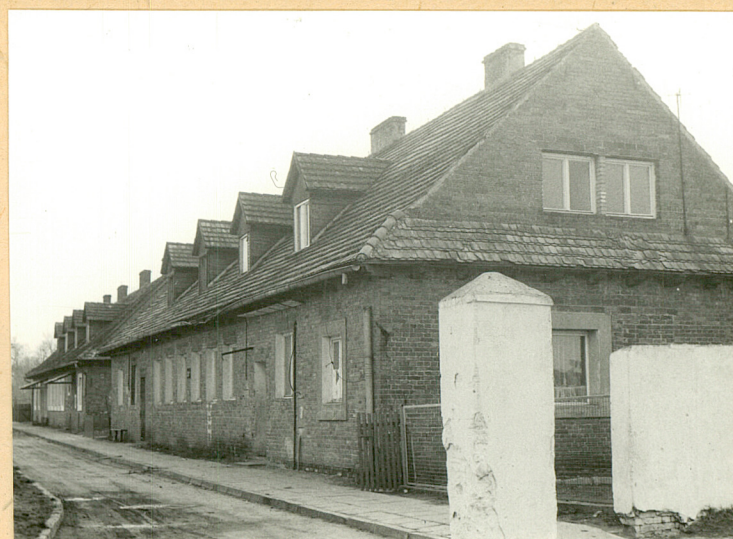
widok od strony południowej

1/ Budynek mieszkalny nr 10-13, 14-17 /na planie nr 4, 5/. Usytuowany w zach. części dawnego założenia. Dwa budynki stojące równolegle przy bocznej drodze. Murowane z cegły, nietynkowane. Stropy drewniane, z podbitką trzcinową. Więźba dachowa drewniana. Dachy kryte dachówką karpiówką. Posadzki z wylewy cementowej, pokryte wykładzinami z tworzyw. Schody wewnętrzne drewniane. Okna drewniane, dwupółowe, skrzynowe, współczesne. Drzwi drewniane, płycinowe. Plan prostokąta wydłużonego w osi północ-południe. Rozplanowanie mieszkań symetryczne wzdłuż osi podłużnej i poprzecznej. Bryła jednokondygnacyjna, niepodpiwniczona, przekryta dachem półszczytowym z wystawkami, poddasze użytkowe. Elewacje przeprute regularnie rozmieszczonymi, prostokątnymi otworami okiennymi, częściowo przemurowanymi. W elewacji wschodniej znajdowała się para drzwi rozdzielona sześcioma oknami, elewacja jest dwunastoosiowa. Elewacje szczytowe posiadają parę okien w dachu. Elewacja zachodnia z drzwiami pośrodku i czterema oknami z każdej strony. Stan budynków dobry ale znacznie przebudowane.

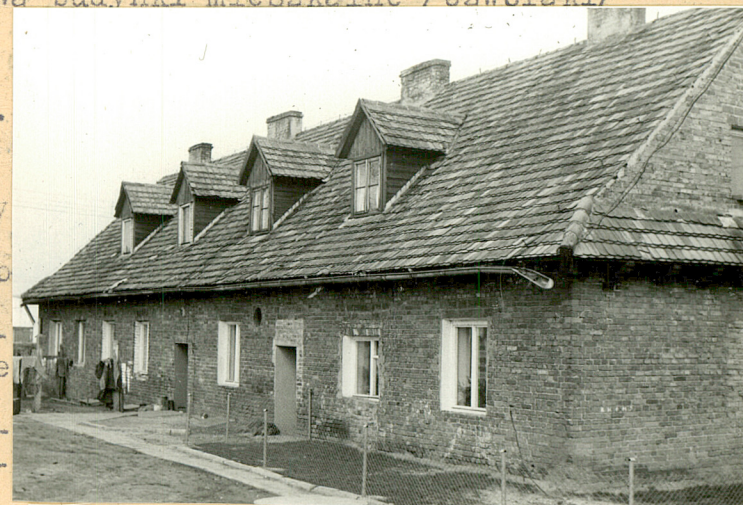
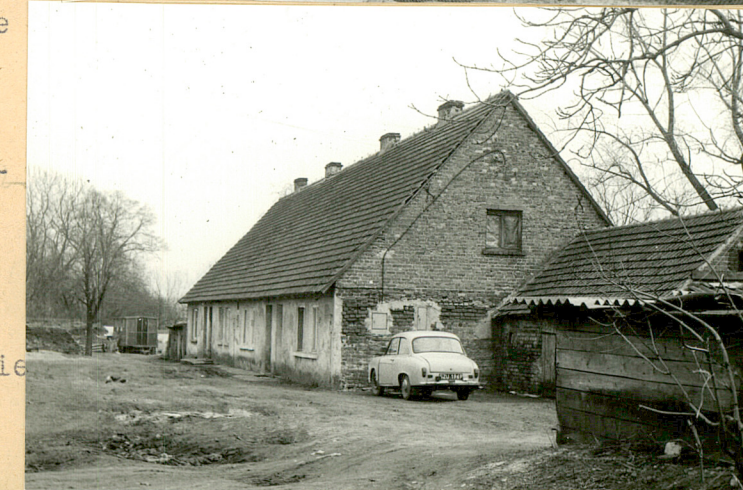
dwa budynki mieszkalne /czworaki/

2/ Dom mieszkalny /czworak/ /na planie nr 11/, usytuowany w południowo-zach. części założenia, po przeciwnej stronie drogi, równolegle do dawnego dworu. Murowany z cegły, częściowo tynkowany. Stropy drewniane z podbitką trzcinową. Więźba drewniana, krokwiowo-płatwiowa. Dach kryty dachówką karpiówką. Okna prostokątne, czteropółowe, skrzynkowe, drewniane. Plan prostokąta wydłużonego w osi wsch.zach. z poprzecznym podziałem na cztery mieszkania. Bryła jednokondygnacyjna, niepodpiwniczona, przekryta dachem dwuspadowym. Elewacja północna z oknami i drzwiami zebranymi w parę, dwunastoosiowa. Elewacje szczytowe pozbawione otworów. Elewacja południowa przepruta jedynie oknami.

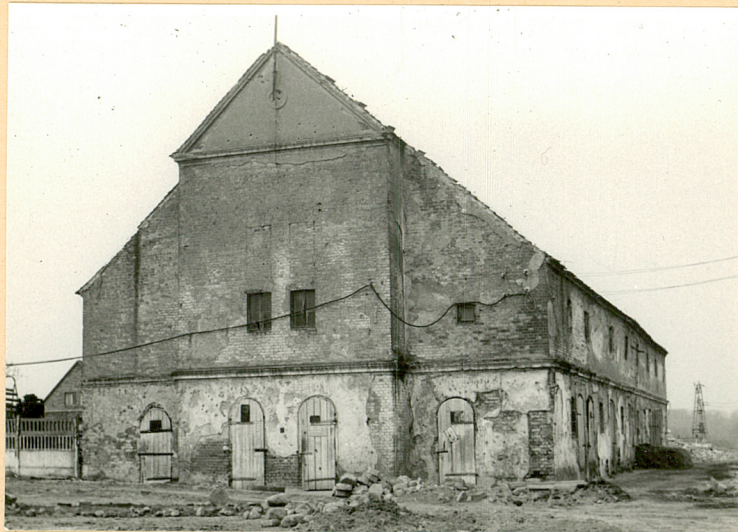
widok od strony południowej

3/ Chlewnia i obora /na planie nr 2/, usytuowana w zachodniej pierzei podwórza gospodarczego, równoległe do starzych budynków mieszkalnych. Od strony wschodniej znajduje się staw p.poż. Murowany z cegły, częściowo tynkowany. Stropy drewniane belkowe, w-sparte na słupach drewnianych. Więźba dachowa drewniana, krokwiowo-płatwiowa. Dach kryty dachówką karpiówką. Posadzki z wylewy cementowej. Okna czteropolowe, ze szczeblinami drewnianymi, pojedyncze. Drzwi drewniane, spagowo-deskowe, jedno i dwuskrzydłowe. Plan wydłużonego prostokąta w osi pn.-pd. z poprzecznie przebiegającymi gankami paszowymi i gnojowymi. Bryła dwukondygnacyjna, niepodpiwniczona, przekryta dachem dwuspadowym o stromym spadku połaci. W kierunku południowym na całej wysokości wysunięty wąski ryzalit zamknięty trójkątnym szczytem. Elewacje podzielone na kondygnacje przy pomocy gzymsu z wysuniętych cegieł. W elewacjach bocznych - wschodniej i zachodniej nieregularnie, naprzemiennie rozmieszczone otwory okienne i drzwiowe w dolnej partii /trzynastoosiowe/ oraz osiem otworów okiennych w górnej partii. Otwory zamknięte łukami odcinkowymi. Elewacja południowa z wysuniętym ryzalitem, w którym umieszczono parę półkoliście zamkniętych drzwi na dole i parę okien ponad nimi. W każdej z bocznych części znajdują się drzwi. Całość uzyskuje układ trójnawowy i wygląd zbliżony do budynku kościelnego. Elewacja północna pozbawiona otworów, ze śladami szczytu dachu dawniej znajdującego się tu budynku. Budynek bardzo zniszczony, z uszkodzeniami murów, bardzo zawilgoconych. Okna zniszczone. Stropy i więźba dachowa ze śladami działania drewnojadów, zmurzałe. Pokrycie dachu ubytkami, dachówki nadają się do wymiany. Wnętrze bardzo zaniedbane. W obecnej formie budynek powstał pod kon. XIX w. Należy zbadać, czy nie był to budynek kościelny.

| 18. Prace budowlane i konserwatorskie, ich przebieg i dokumentacja<br>Teren założenia został całkowicie przekształcony przez prowadzone tutaj prace budowlane. Od 1945 r. zostały zniszczone stare budynki gospodarskie /znany tylko nr 3/ i dwór. Powstało wiele nowych budynków - obory /nr 6/ i chlewnie /nr 12, 13/ magazyny i warsztaty, stodoła /7, 8, 9/. Prace budowlane prowadzone są nadal. | | 19. Stan zachowania (fundamenty, ściany zewnętrzne, ściany wewnętrzne, sklepienia, stropy konstrukcje dachowe, pokrycie dachu, wyposażenie i instalacje)<br>Założenie zachowane w szczątkowym stanie /jeden budynek gospodarski i trzy czworaki/. W obecnej sytuacji odtworzenie pierwotnego kształtu ani rozmiarów założenia nie jest możliwe. Założenie parkowe bardzo zdewastowane, zarośnięty teren nie pozwala na odczytanie dawnego układu. Resztki ruin w części południowej pozwalają na przypuszczenia lokalizację tam dworu. Pomimo to nie można określić relacji pomiędzy częścią rezydencjonalną a gospodarczą, zły zbyt mało pozostało budynków gospodarskich. Osobliwa forma południowej części obecnej chlewni /nr 2/ sugeruje, że był to pierwotnie budynek o odmiennym przeznaczeniu.<br>Budynek przeznaczony jest do rozbiórki.<br><br>20. Najpilniejsze postulaty konserwatorskie<br>Z dawnego założenia nie pozostały już właściwie żadne ślady. Zagrożony budynek chlewni wymaga dokładniejszych badań. Uporządkowania wymaga park. | |

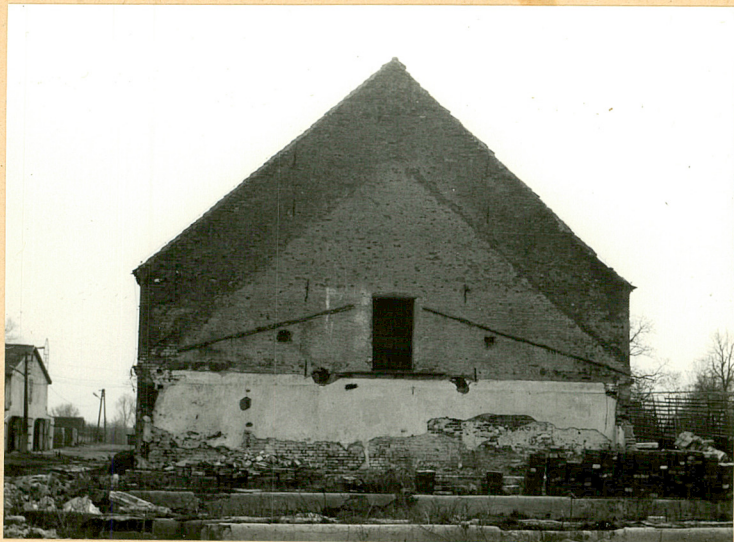
szczyt północny ze śladami dachów  
przylegającego budynku
