OŚRODEK DOKUMENTACJI ZABYTKÓW W WARSZAWIE
KARTA EWIDENCYJNA ZABYTKÓW ARCHITEKTURY I BUDOWNICTWA

1. Obiekt
KOŚCIÓŁ FILIALNY PW.MB CZESTOCHOWSKIEJ
6/1

3. Miejscowość
R O Ż N O W O

WKŁADKA DO KARTY EWIDENCYJNEJ ZABYTKÓW ARCHITEKTURY I BUDOWNICTWA ZAŁĄCZNIK NR 1

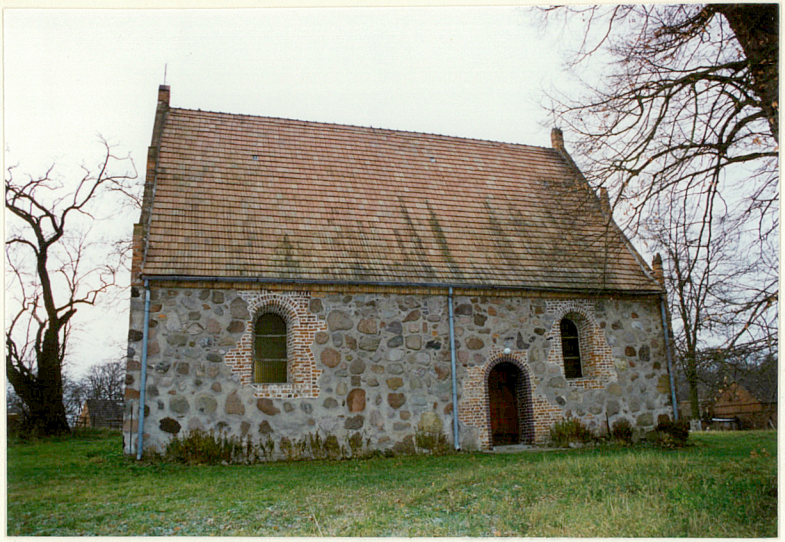
elewacja północna

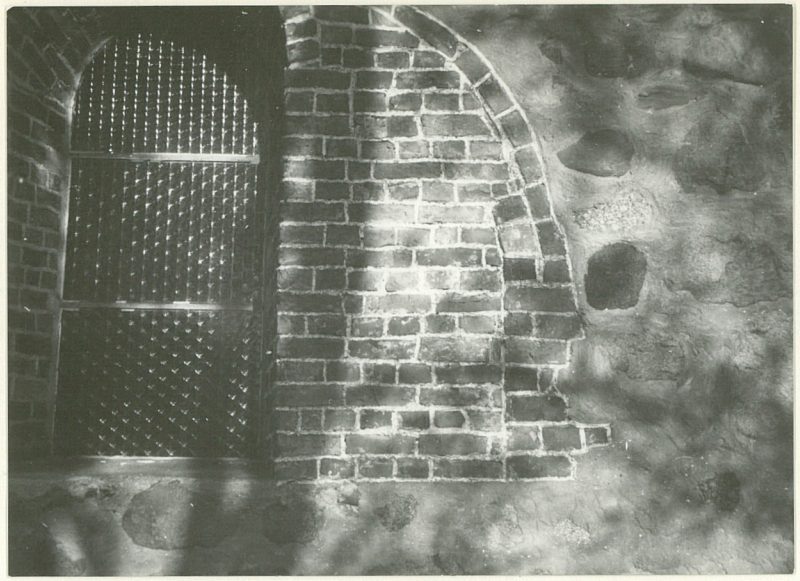
łuki odciążające w ścianie południowej
