KARTA ZAŁOŻENIA POLWARCZNEGO

G A R D N O

KARTA ZAŁOŻENIA

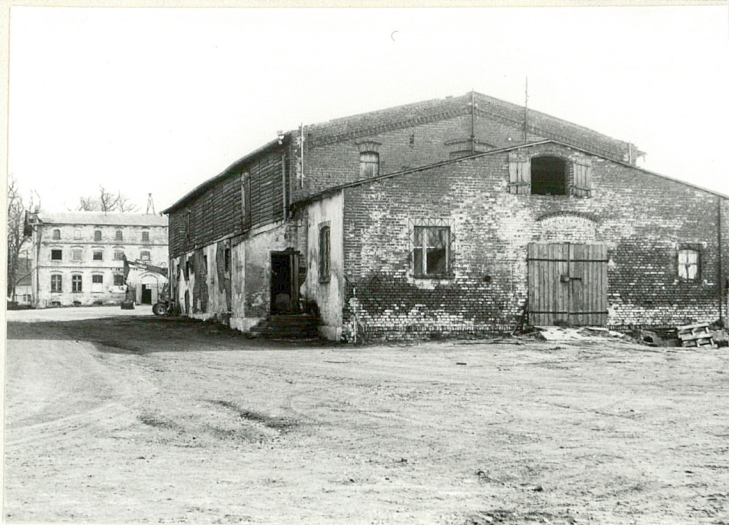
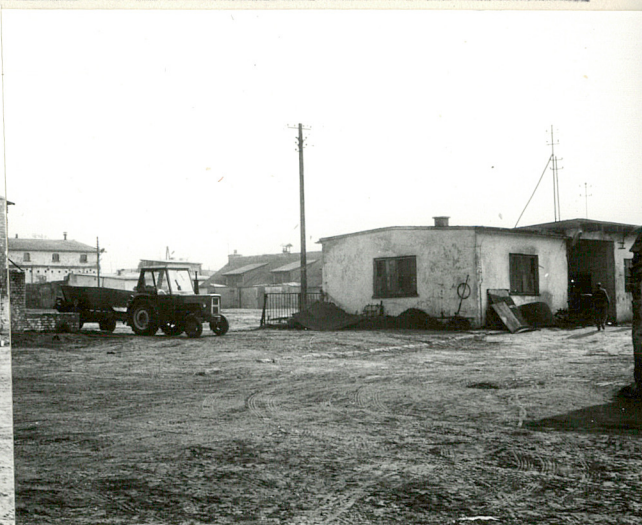
widok środkowej części podwórza gospodarczego od strony zachodniej. Na pierwszym planie magazyn /nr 3/ i warsztaty /nr 11/, w głębi stajnia i obora /nr 2/ i nie użytkowana chlewnia /nr 12/
